OBJEKTS: Rīga, Kronvalda parks

ARHITEKTONISKI
MĀKSLINIECISKĀ INVENTARIZĀCIJA

Rīgas 700 gadu jubilejas paviljons

RĪGA, 2021. GADA JŪNIJS

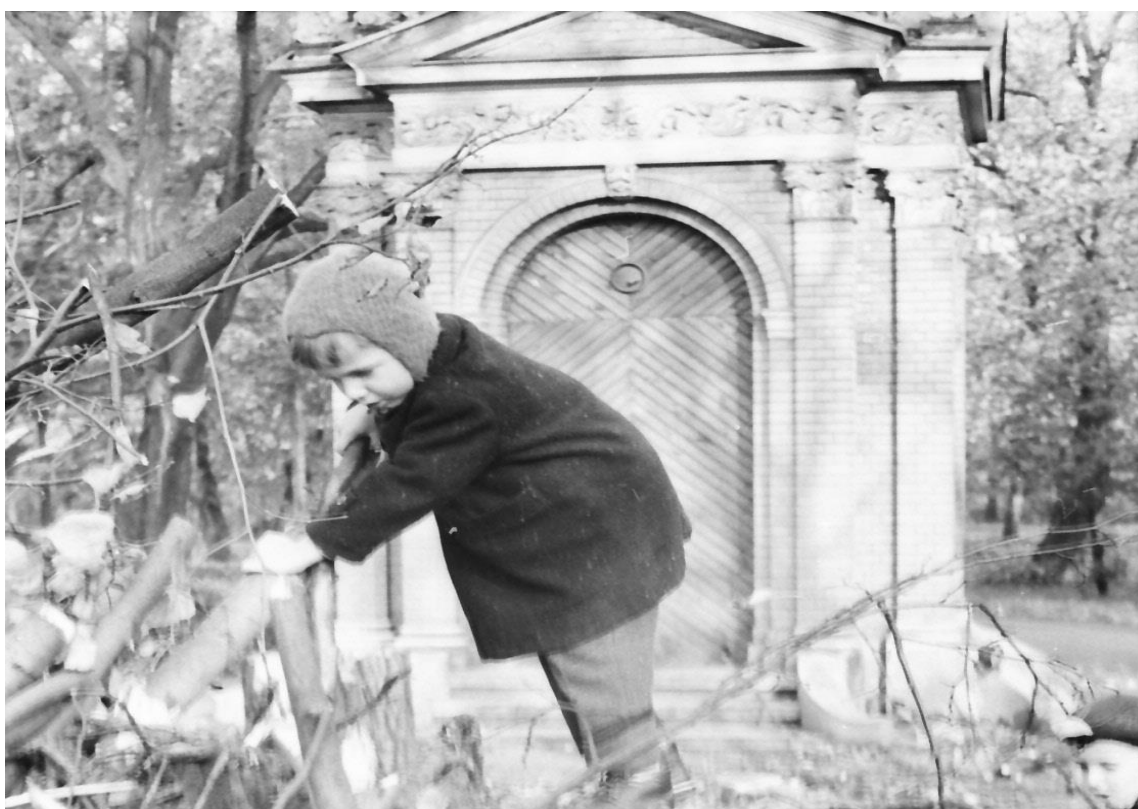
1967.g. Redzamas durvis, kuras bija paviljonam ieliktas, kad tad kalpoja kā darbarīku novietne.
www.1201.lv

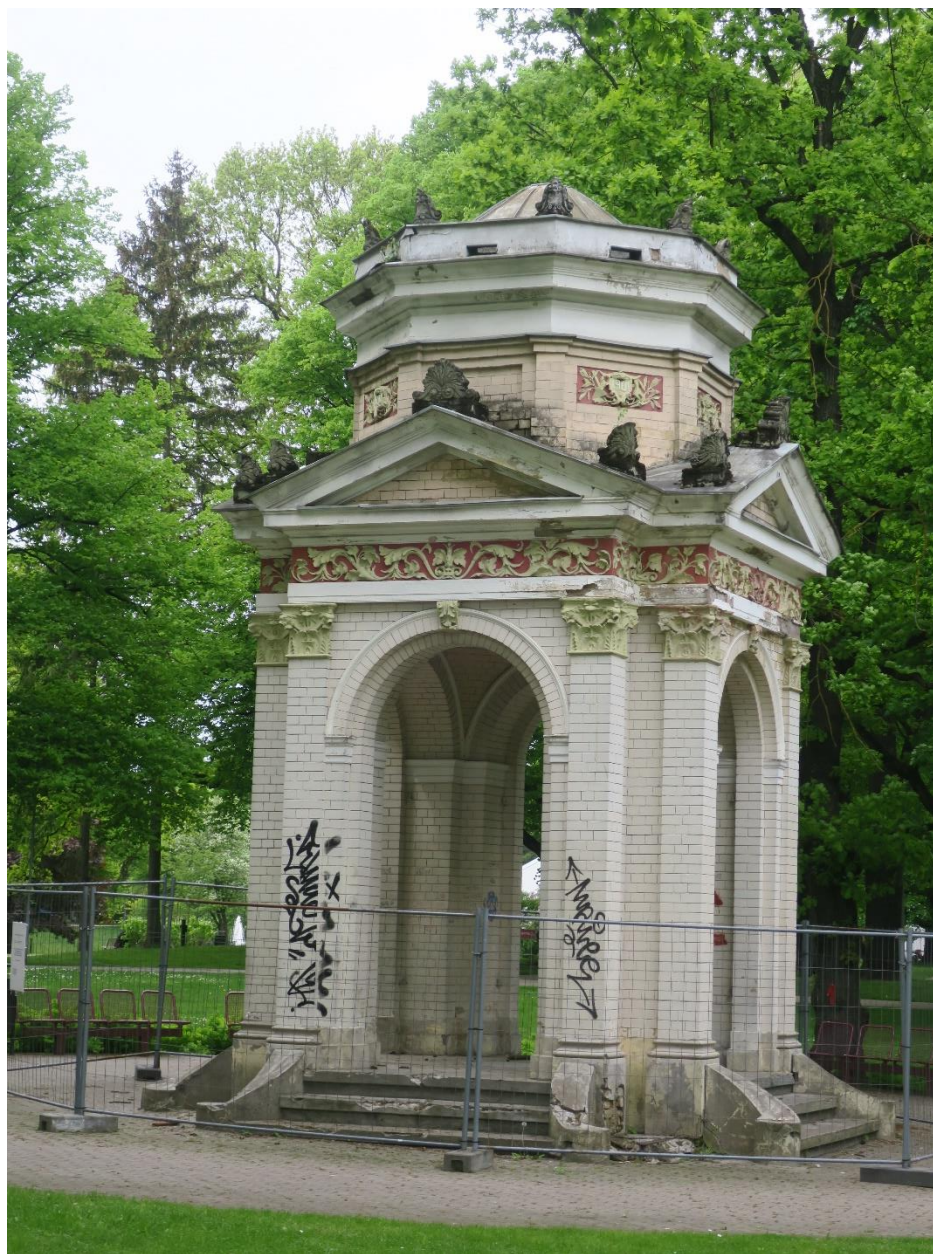
1.Paviljona kopskats. Redzams, ka paviljona pilastri aprakstīti un vietām nosmērēti ar uzpūstu melnu krāsu. Lielāki detaļu bojājumi un zudumi cokola daļā, daudz labojumu ar jaunu mūrējumu uz kura jauns apmetums. Virs frontoniem zuduši daži akrotēriji, bet tambura daļā 2 veidojumi pildīšos. Virs tambura jauna izbūve ar jauniem akrotērijiem un kupola vietā jauna jumta formas izbūve.

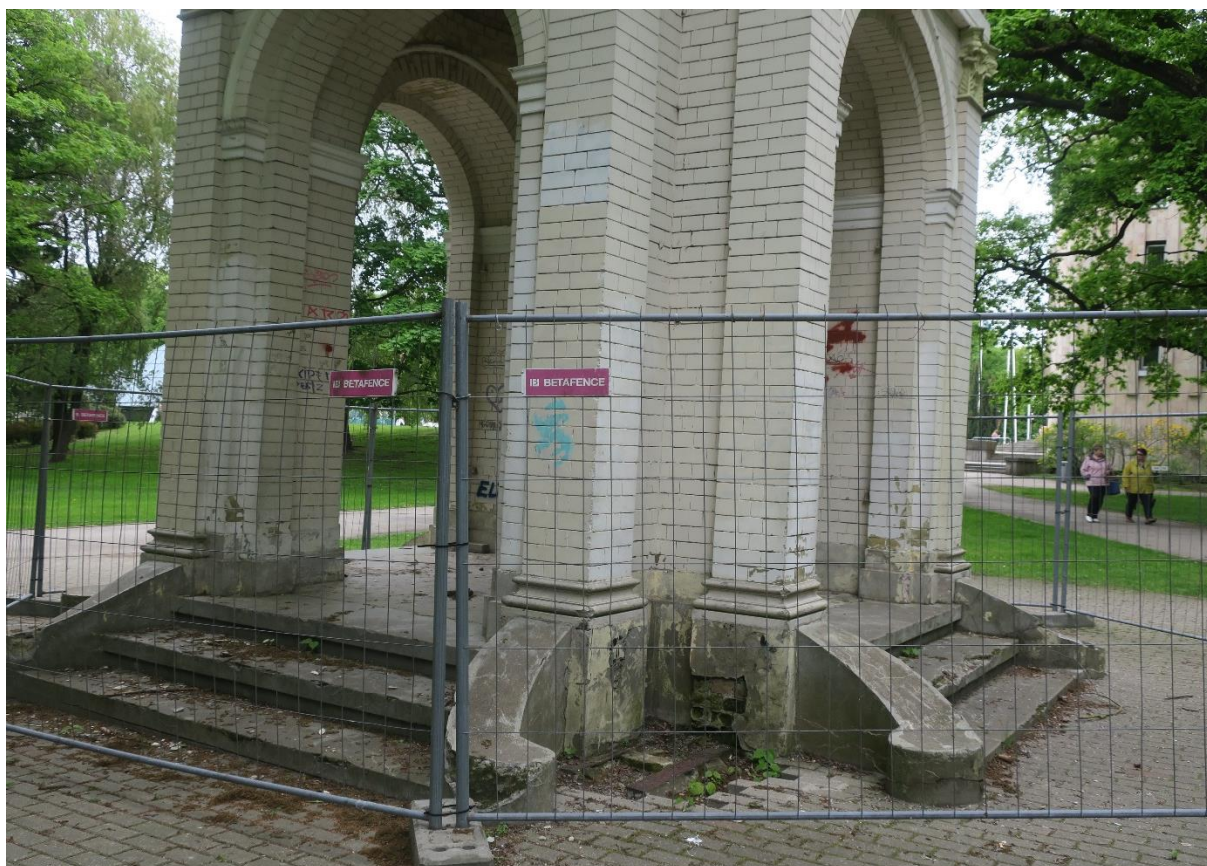
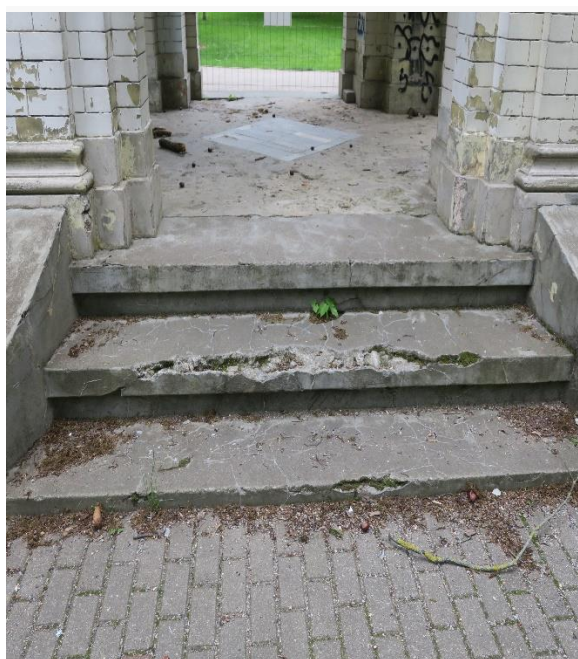
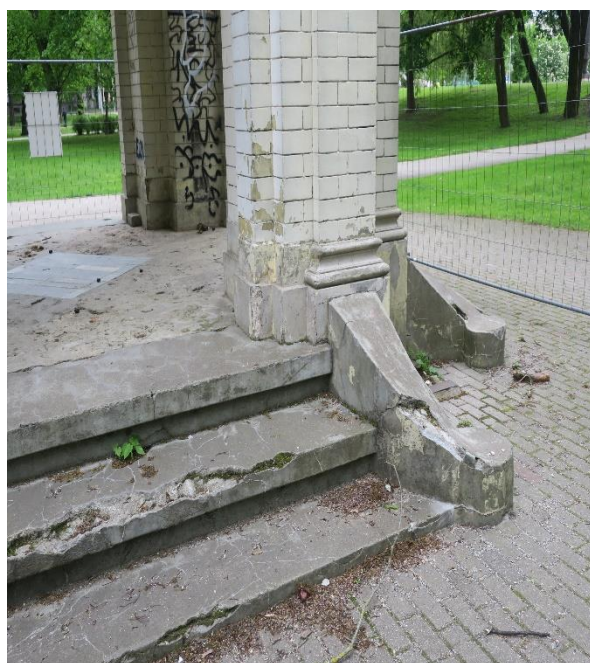
2., 3., 4.Paviljona pamatne un arku liekumi. Ķieģelis nokrāsots. Uzejas pakāpieni laboti, vietām detaļu zudumi. Pakāpienu apmales bojātas, cementa apmetums vietām zudis, nodrupis, atsedzot ķieģeļu mūrējumu.

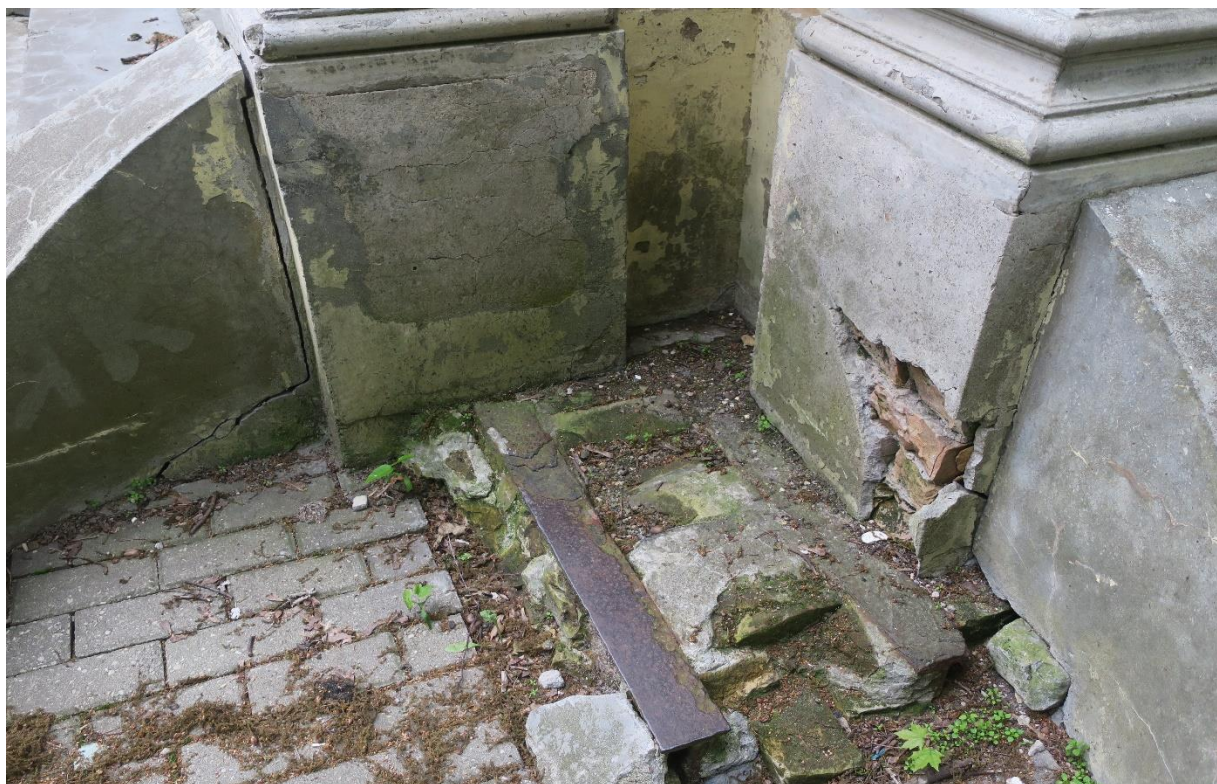
5.,6.,7.Paviljona pamatne. Redzami cementa apmetuma labojumi pilastru bāzēm, kuri veikti pavirši. Vietām apmetums nokritis. Jaunais bruģējums nepieguļ celtnes pamatnei.

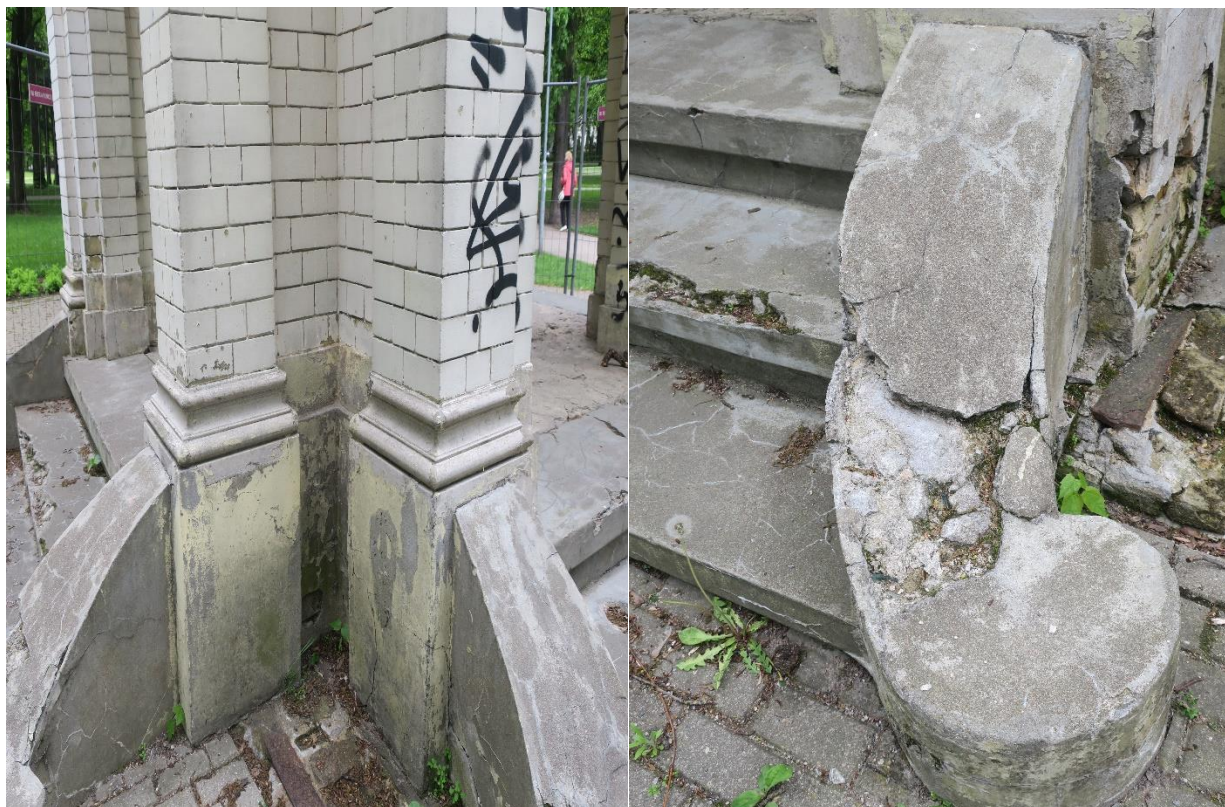
8.2014.g. , foto V.Banga. Redzams, ka jau tad uzejas sānmalas atdalās no pamatnes.

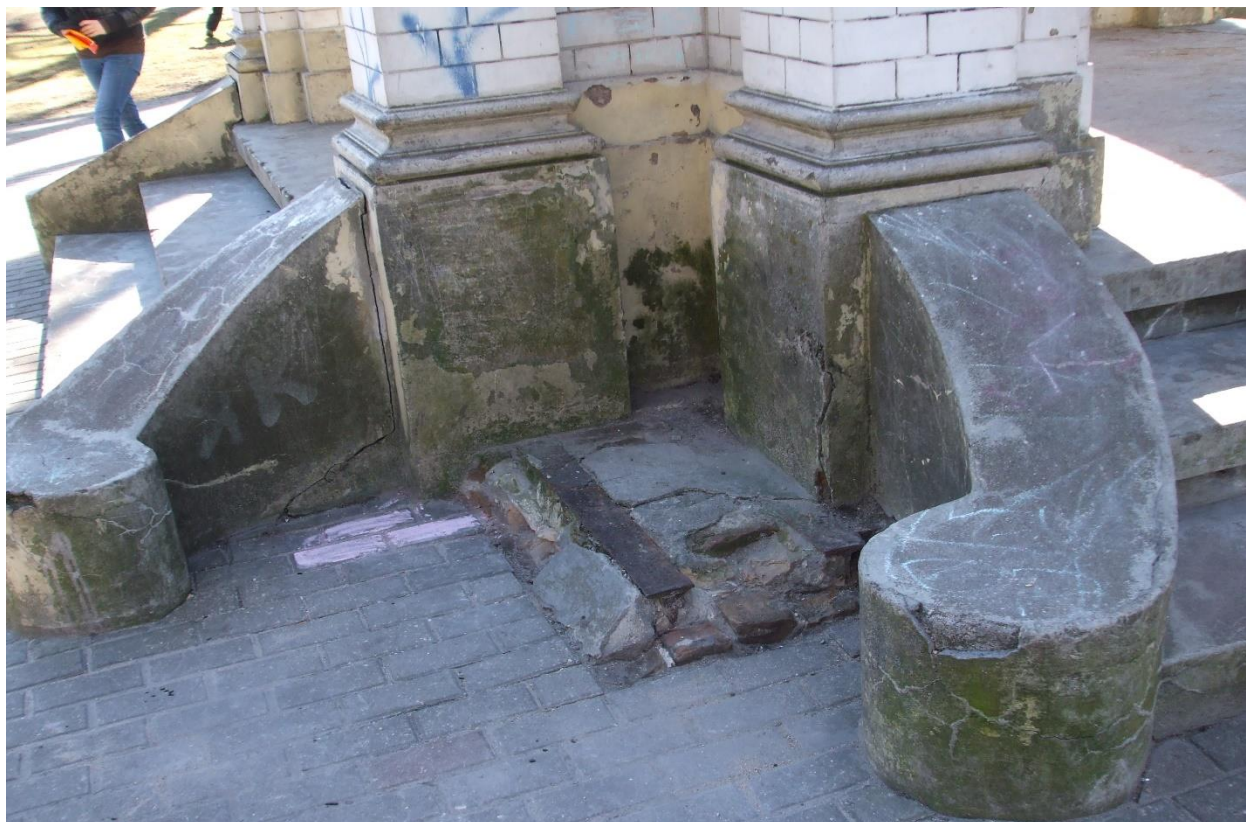
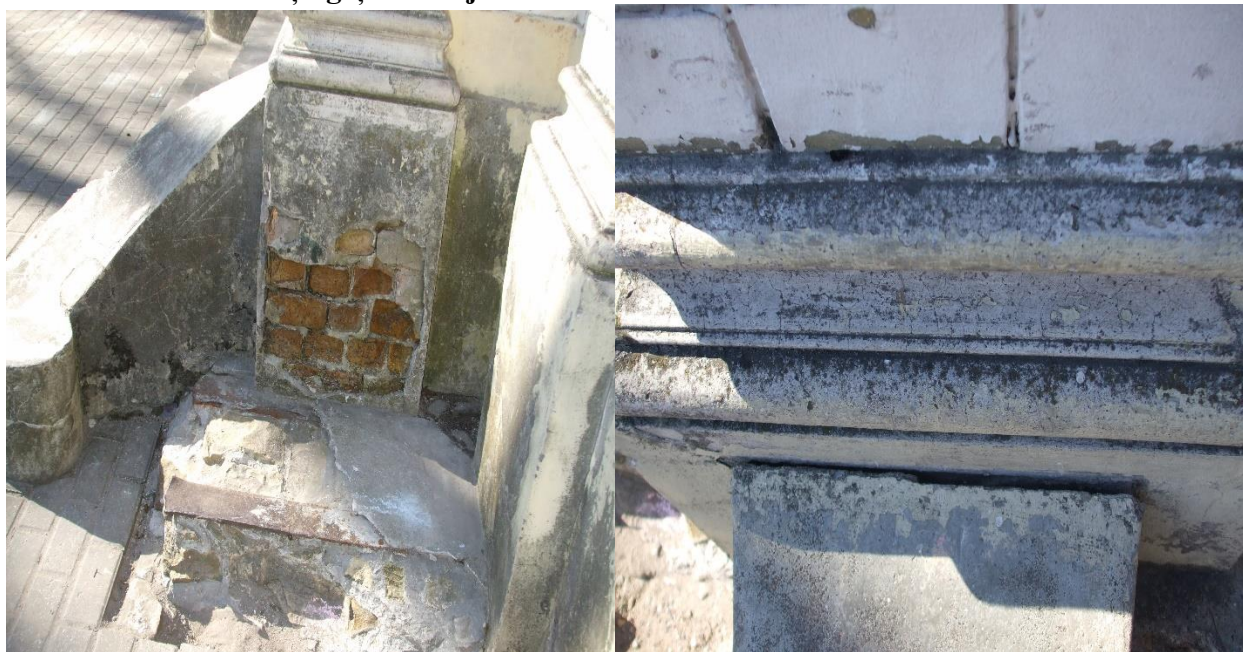
9.,10. Apmetums nokritis pie pilastru bāzēm. Bāzes apmetumā plaisas, mikrofloras nosēdumi. Redzams ķieģeļu krāsojums.

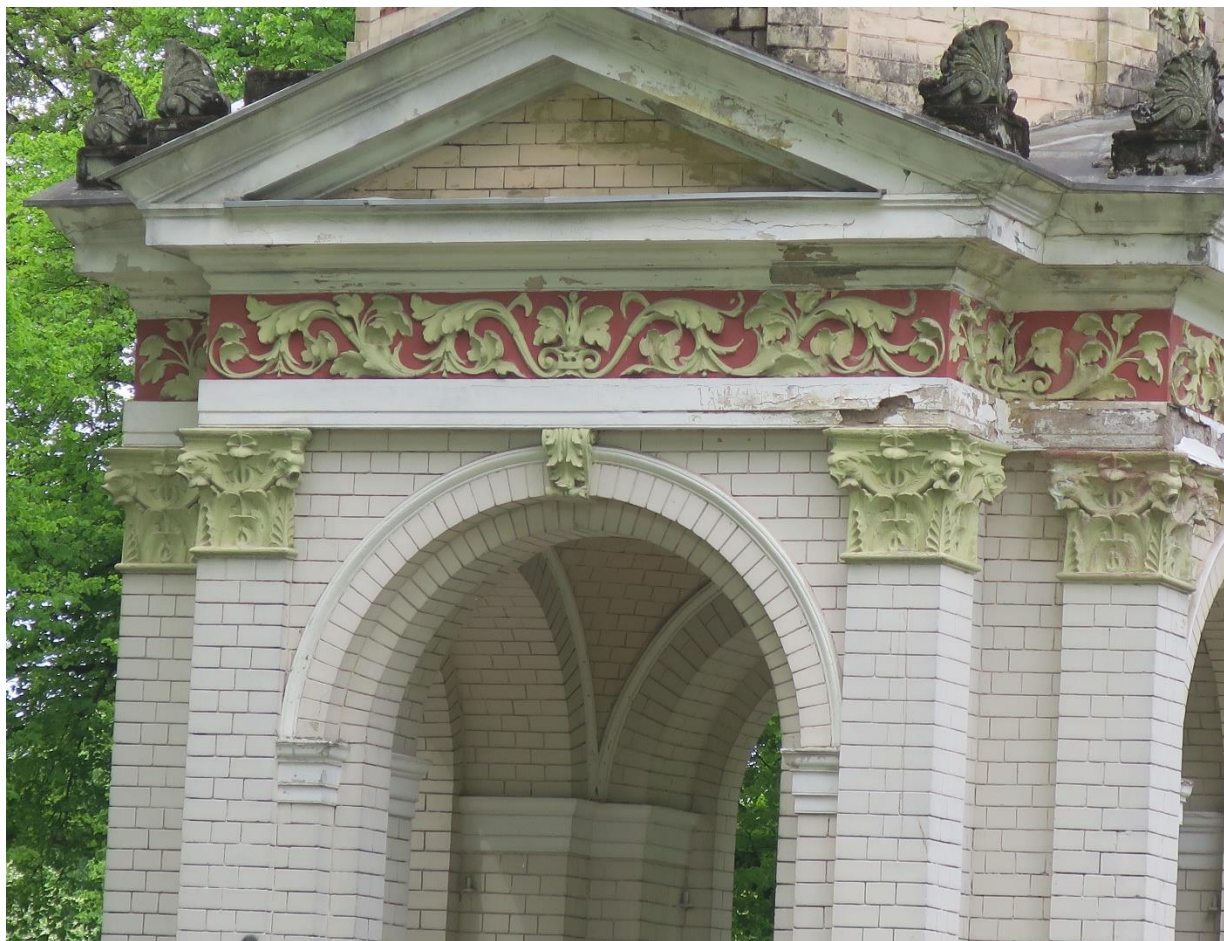
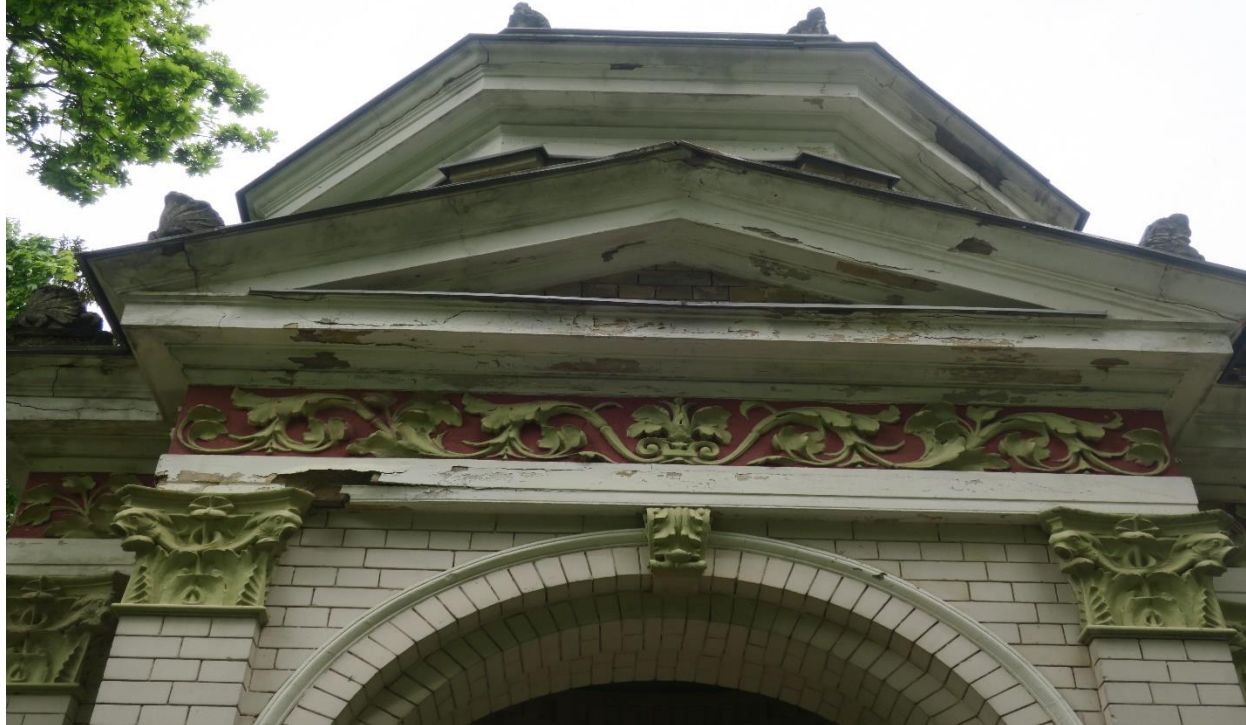
11.,12. Paviljona, pilastru kapitēļi, frīze, frontons. Krāsojums no 2000.gada. Bojātas dzegas.

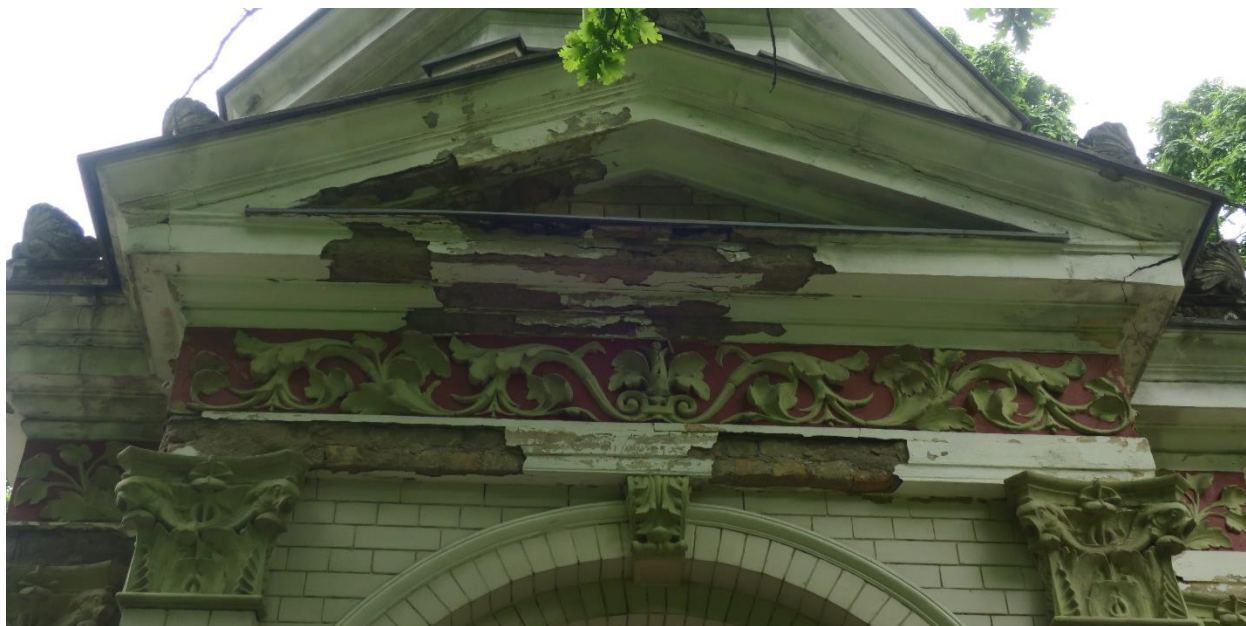
15. Frīzes un frontona dzegām zudis apmetums, redzams dzeltenais ķieģelis. Jārestaure. Trūkst 3 akrotēriji.

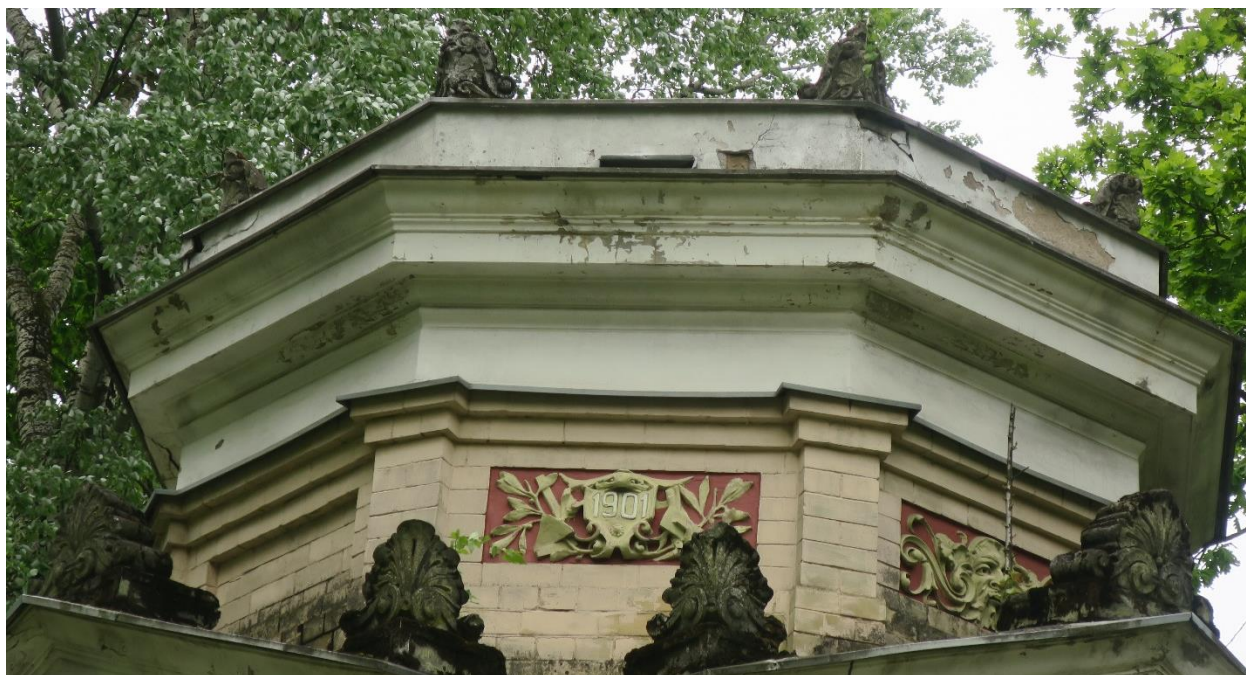
16. Tambura daļa. Virs frontoniem esošie akrotēriji jāattīra no mikrofloras. Jāpārbauda to noturības pakāpe. Tambura daļā esošo ķieģeļu mūrējums oriģināls, bet virs tambura – jauns veidojums ar kāpjošas dzegas un profiljoslu motīvem. Jāpārbauda ķieģeļu mūrējuma noturība un sasaiste ar pamatni.

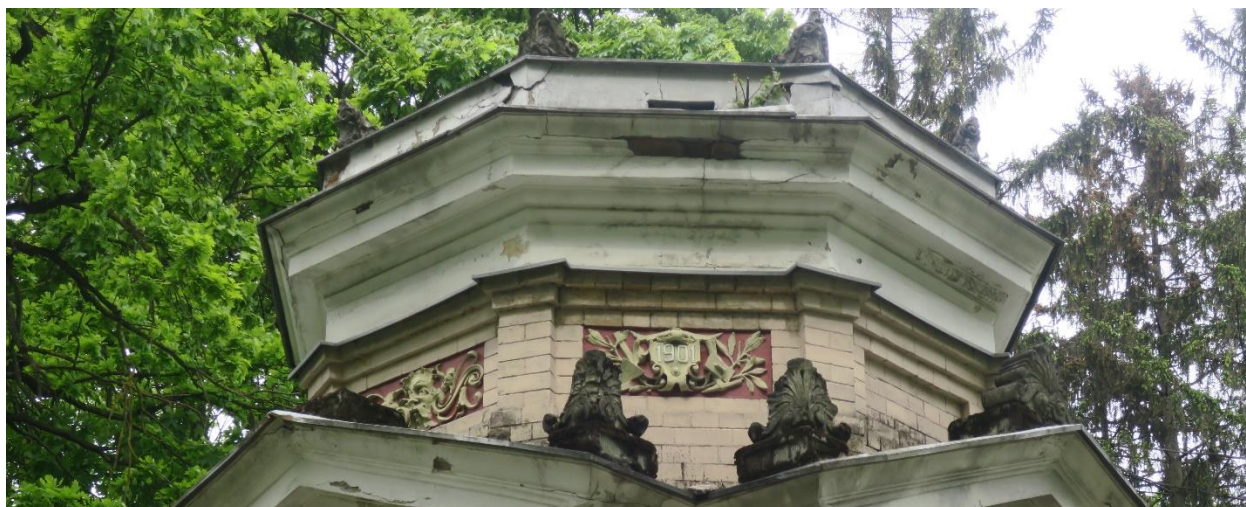
17. Tambura daļā trūkst divi pildīņi –ar maskaronu un ar gadskaitli “1901” kartušā. Pildīņā “1901”lauru lapu ietvērumā attēloti mūrnieka amata rīki, bet virs kartušas delfīna galva.

- 1. Jāpārdomā kupola forma un augstums, kas vairāk tuvinātos vēsturiskajam veidolam un paviljonam koptēlam.**
- 2. Jāattīra ķieģeļu mūrējums no nepārdomātā krāsojuma.**
- 3. Jārestaurē veidojumi precīzi ievērojot autentisko formu.**
- 4. Jāsakārto kupola pamatne, kur trūkst veidojumi 2 pildiņos un 3 akrotēriji.**
- 5. Jāsakārto paviljona pamatne un bruģējums ap to.**
- 6. No jauna jāizgatavo dizainiski veidotā norāde ar nepareiziem Krišjāņa Ķergalvja iniciāļiem.**

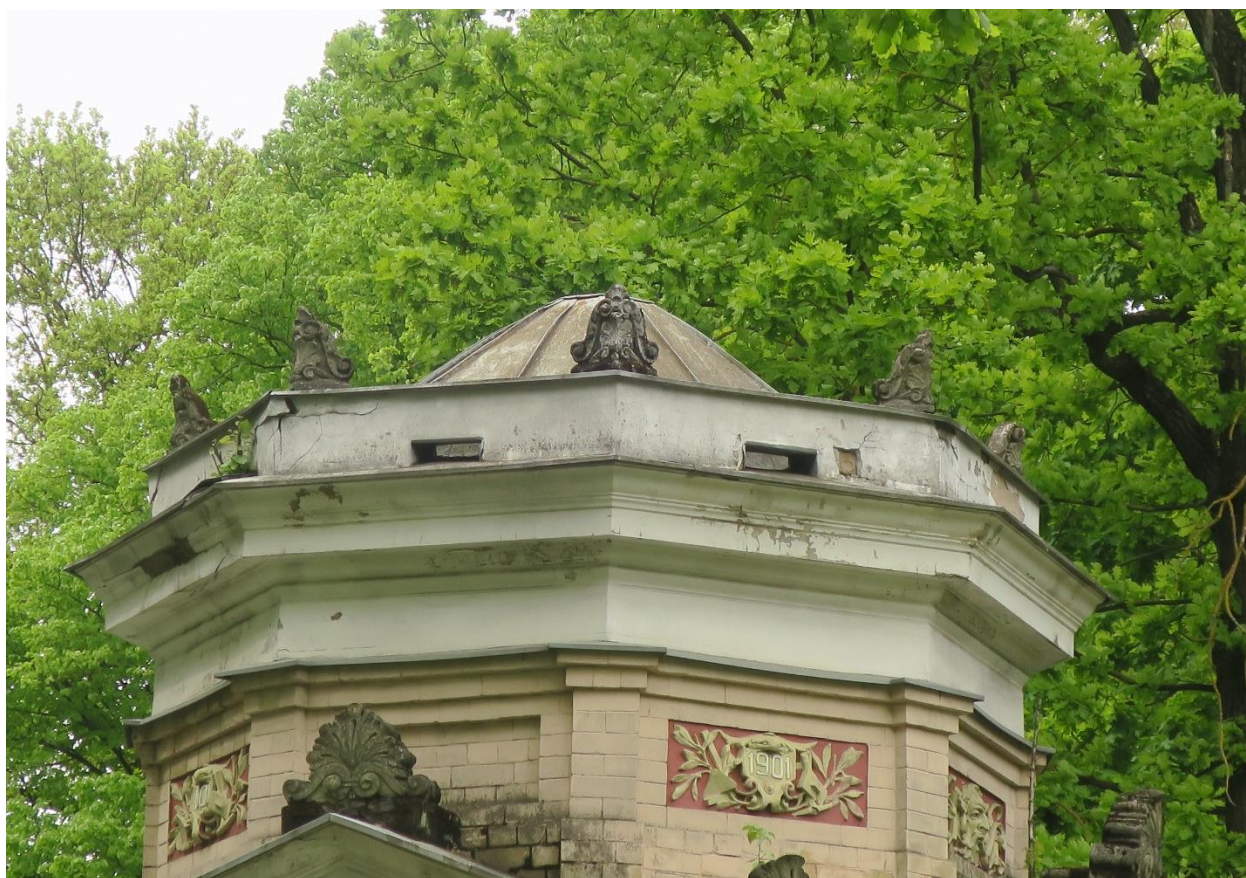
18.Kupola pamatne un augšdaļa nav oriģināla, skat. vēsturiskos attēlus. Šajā daļā akrotēriji uzlikti, kad pārveidota kupola daļa. Pamatnes daļa ir sliktā stāvoklī, plaisas, apmetuma zudumi, mitruma iedarbība. Vietām saauguši sējeņi. Kad izveidots jaunais kupols nav zināms.

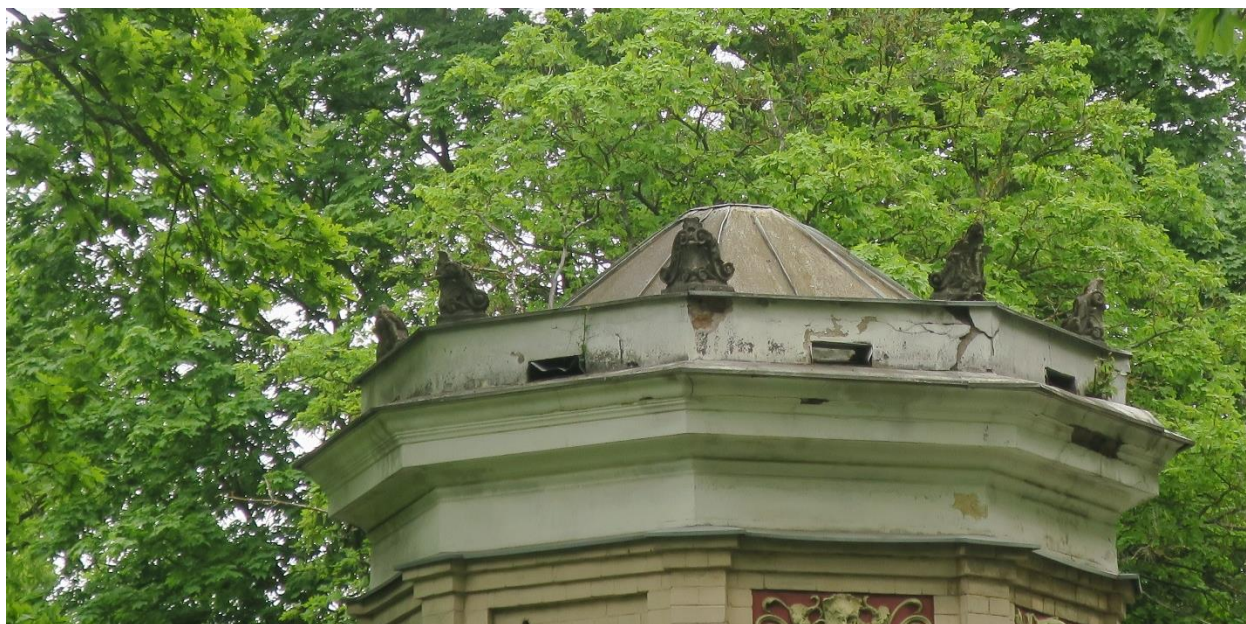
19. Kupola forma neatbilst sākotnējai autoru iecerei – izcēlies jau no tālienes ar savu augstumu, stiklojumu un formu. Esošais variants zaudē ar savu necilo formu, nepateicīgo augstumu.

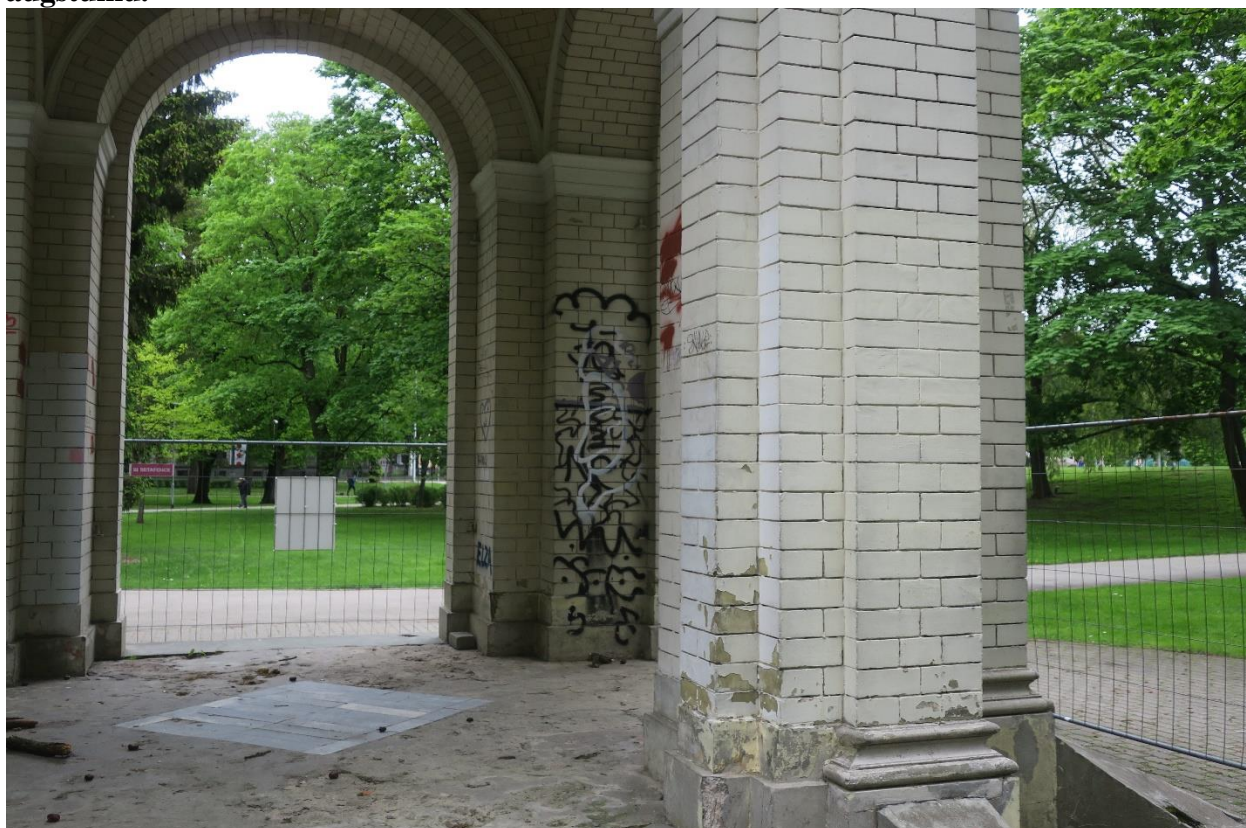
20. Iekštelpa. Paviljona iekšpusē ķieģeļu mūrējums bijis bez krāsojuma, tagad nokrāsots. Šeit ķieģeļu mūrējums mazāk bojāts gan arku, gan pilastru vietās. Arī šeit vietām ķieģeļi nopūsti ar melnu vai sarkanu krāsu, grafiti pseido darinājumi. Betona lējuma grīdas iesegums sliktā stāvoklī, mehāniski bojājumi, izdrupumi.

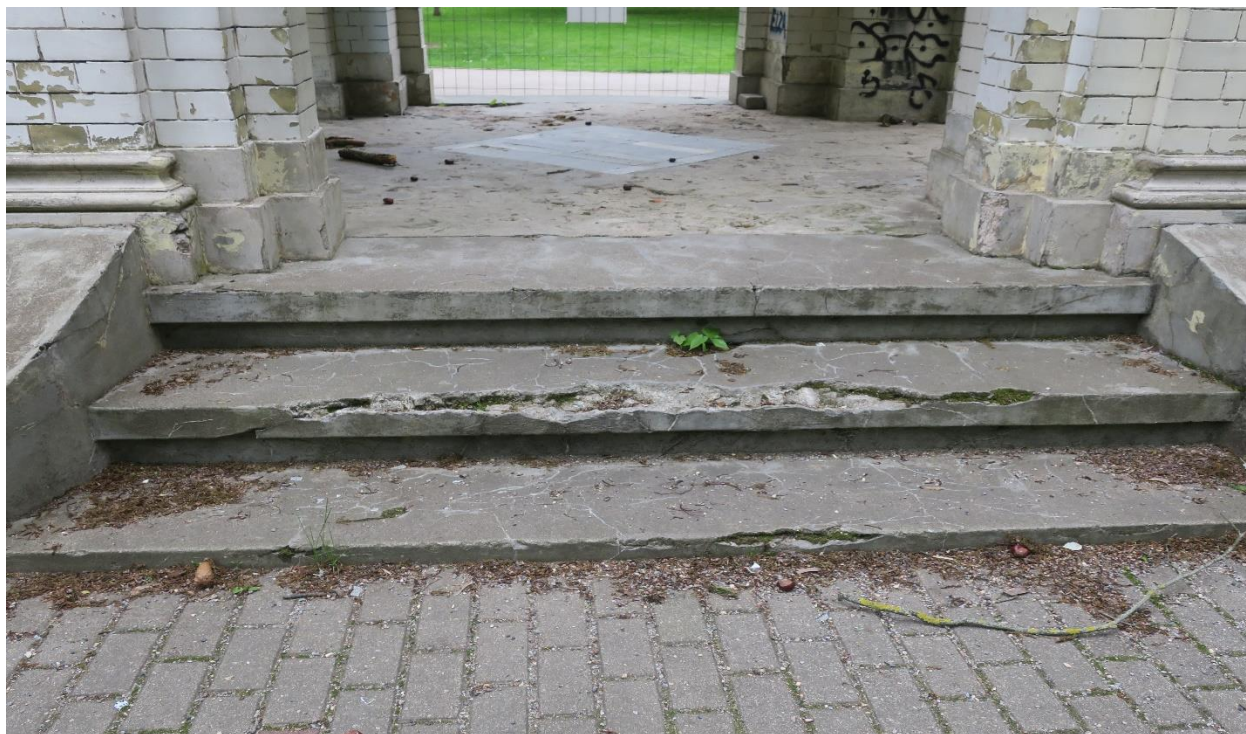
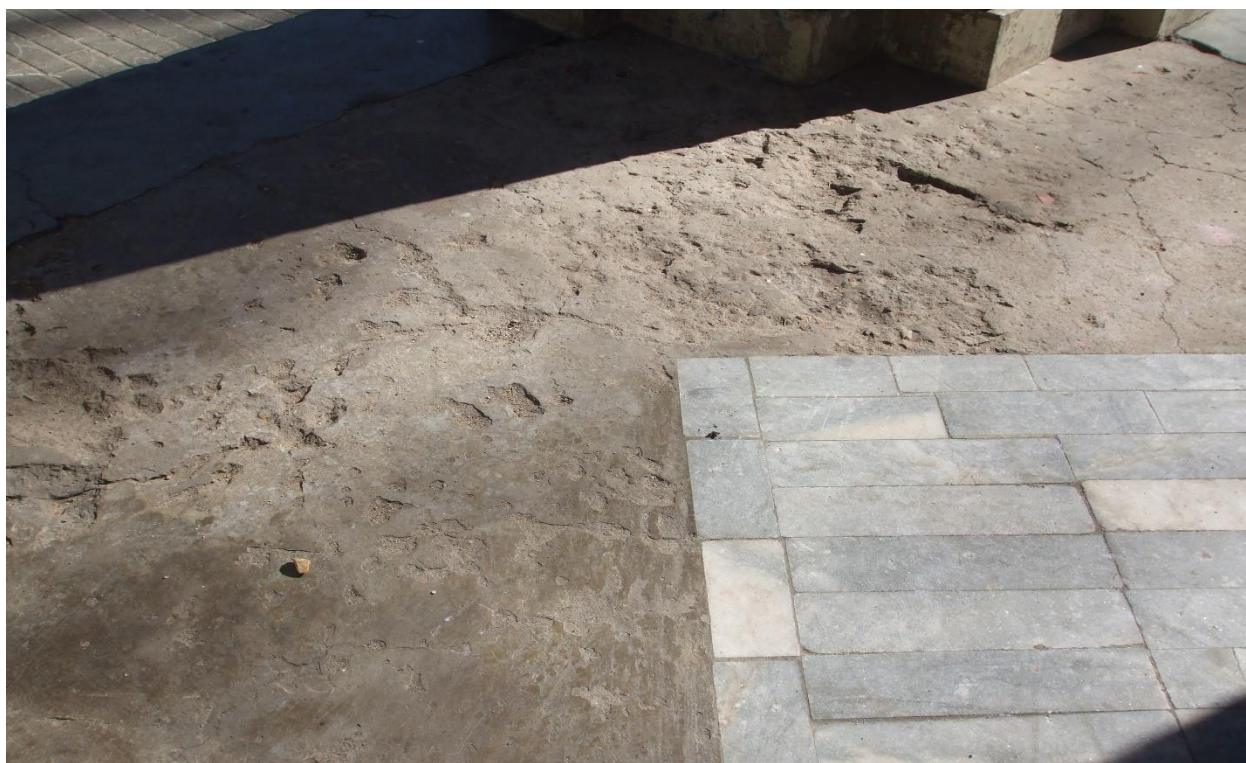
21.,22. Redzams pakāpienu un grīdas ieseguma bojājums. Paviljona centrā ar jaunām flīzēm akcentēta vieta, kur atradies Aleksandra II krūšutēls.

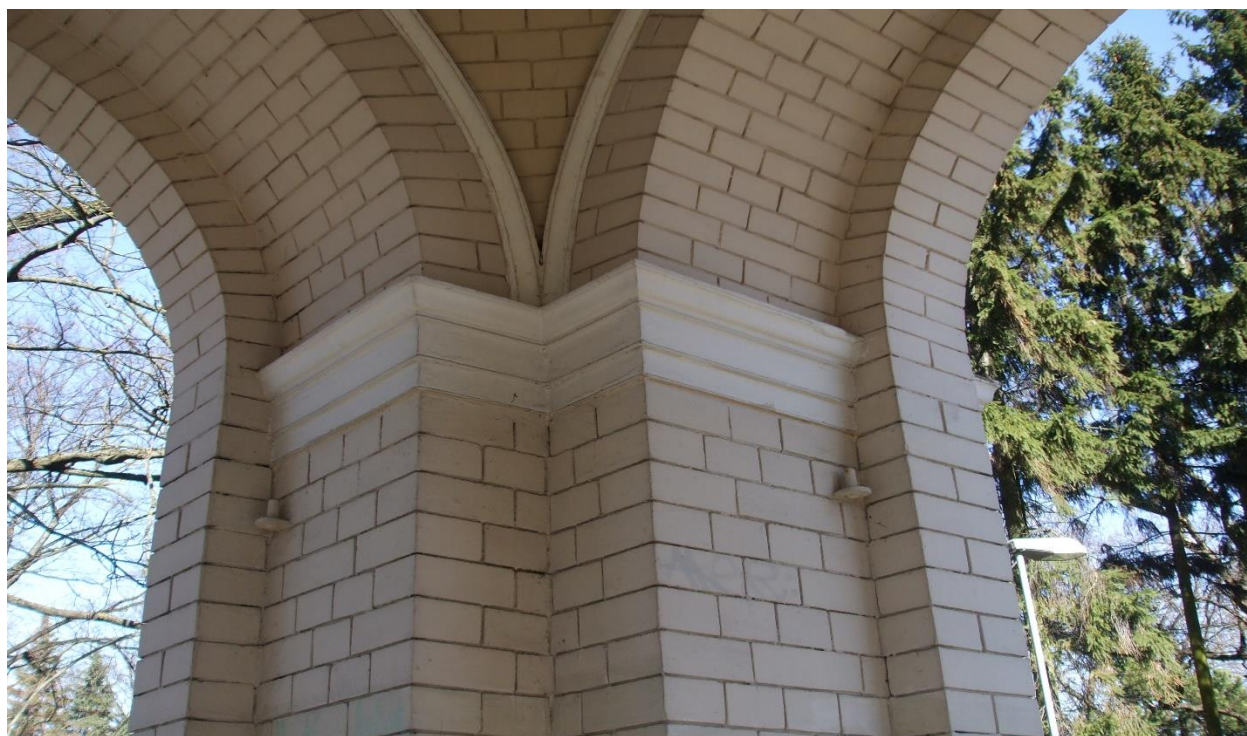
23.,24. Sienu mūrējums iekšpusē un rozetes mūrējums zem kupola. Oriģinālā laterna zudusi.
